სამების ეკლესიის 2001 წლის არქეოლოგიური გათხრების ანგარიში
A report on the archaeological researches in Trinity church 20021

ირაკლი ჩავლეიშვილი
სსიპ აჭარის მუზეუმი
ბათუმის არქეოლოგიური მუზეუმი,
მეცნიერ-მუშაკი, ისტორიის აკადემიური დოქტორი
Irakli Chavleishvili
LEPL Ajara museum,
Batumi Archaeological, Scientist, PhD in history

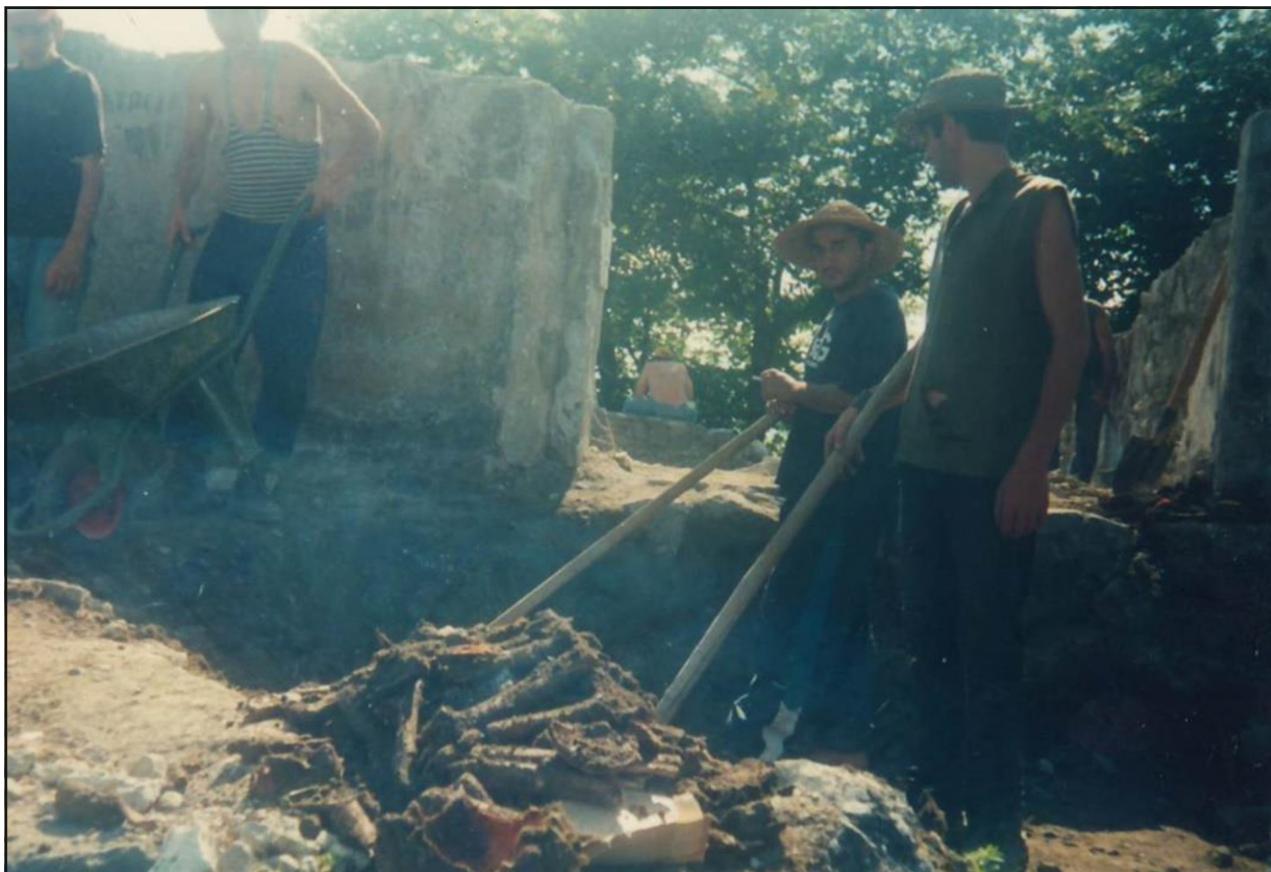
ჩონჩხი. როგორც ჩანს, წინა წლებში მიწის სამუშაოების დროს სამარხი დააზიანეს და მისი *insitu* მგომარეობაში დაფიქსირება ვერ მოხერხდა. მთლიანობაში, სულ ოთხი ჩონჩხია აღმოჩენილი ფრაგმენტების სახით. ორი ჩრდილოეთის კედელთან, საკურთხეველში და ერთიც შესასვლელთან. საინტერესოა ერთი კარგად გათლილი კვადრი, რომელზეც შეინიშნება ფრესკის ფრაგმენტი მუქი ყავისფერი (ღვინისფერი) ზოლებით.

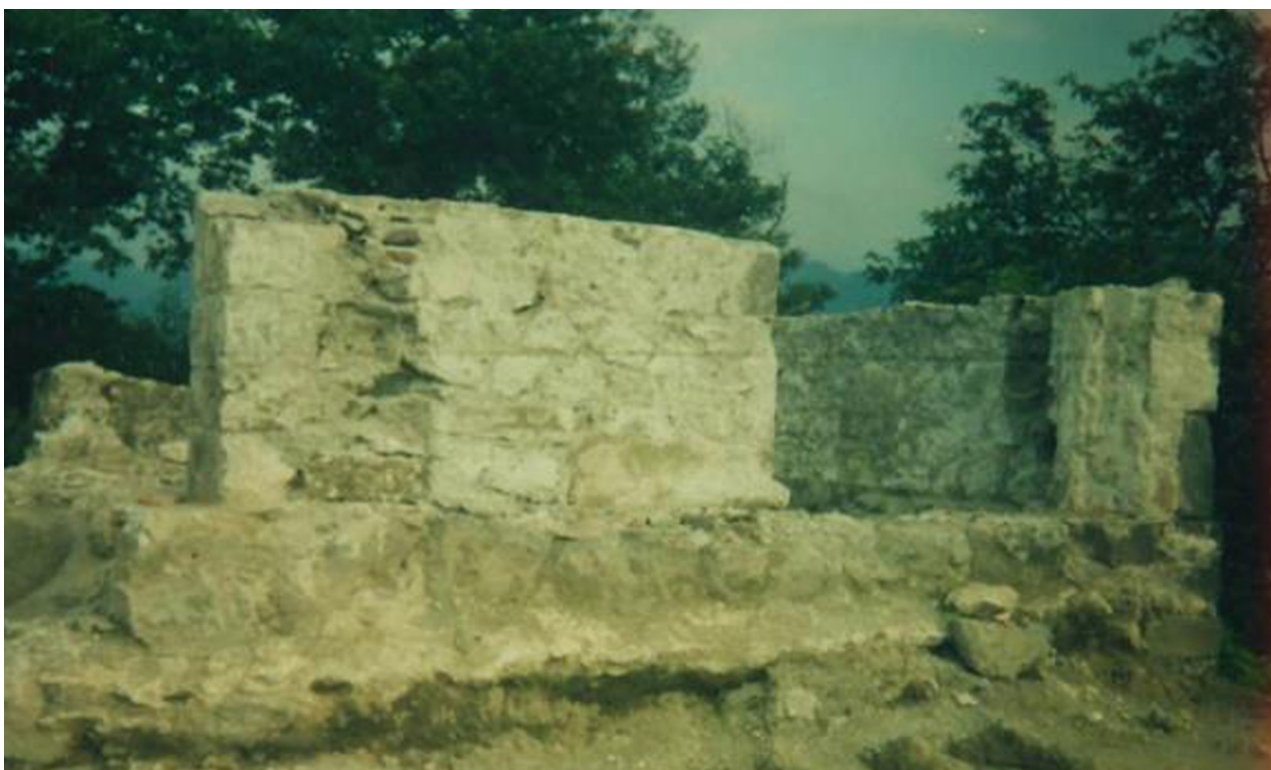
როგორც ჩანს, ეკლესია თავის დროზე მოხატული უნდა ყოფილიყო. ჩრდილოეთის მხარეს, აღმოჩნდა სვეტის ბაზა სიგრძე 0,60მ-ი. შემდგომმა გათხრებმა დაგვანახეს, რომ რუსებს მშენებლობის დროს ქართული სამარხები დაუზიანებიათ, ძვლები შეუგროვებიათ და მეორედად დაუკრძალავთ.

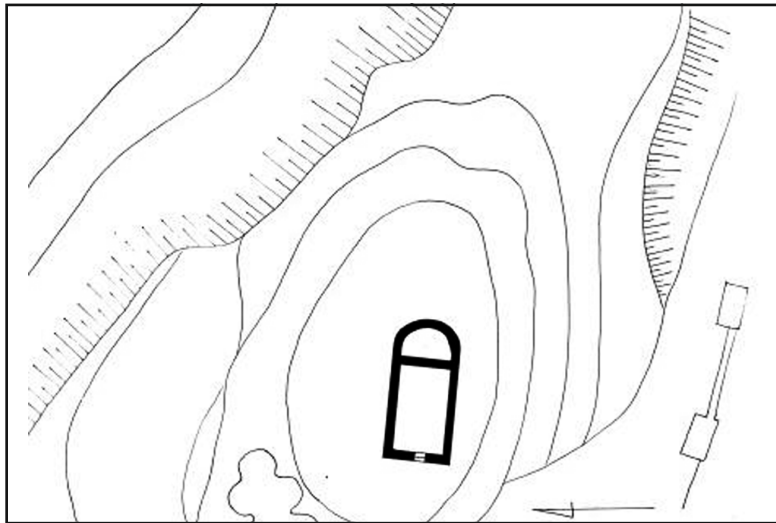
სამების ეკლესიის გეგმა

რუსების მიერ აშენებული სალოცავი სწორკუთხა იყო. მისი ზომები: 7,25X7,50 მ-ზე. სავარაუდოთ თუნუქით გადახურული. დასავლეთის მხრიდან მას მიშენებული ჰქონდა მცირე ზომის სამრეკლო 1,60 X2,70 მ-ზე. ძველი ქართული ეკლესიის საკურთხეველი რუსებს გაუუქმებიათ და შემორჩენილი ნანგრევები, ახალაშენებული შენობის გარეთ მოექცა, თუმცა ბოლომდე არ გაუნადგურებიათ.

არქეოლოგიური გათხრების დამთავრების შემდეგ დადასტურდა, რომ შუა საუკუნეებში სოფ. სამებაში აგებული ყოფილა წმ. სამების სახელზე აგებული ერთნავიანი ბაზილიკა, რომელიც თურქების შემოსევის შემდეგ დაინგარა. ჩვენ ბევრი ვცადეთ აღნიშნული ეკლესია სათანადო კონსერვაციის შემდეგ შეგვენარჩუნებინა, მაგრამ გაურკვეველი მიზეზების გამო ეს ვერ მოხერხდა.

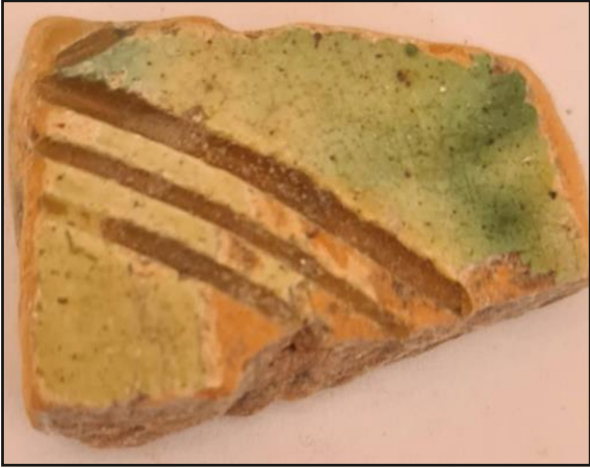
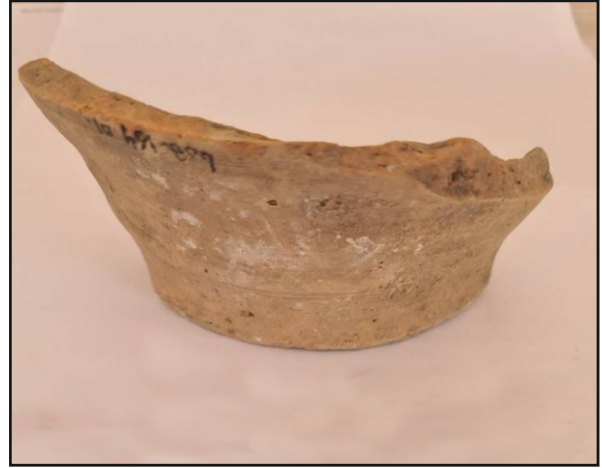
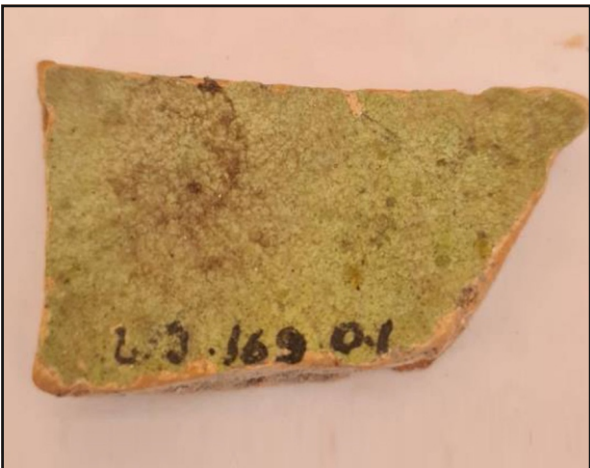
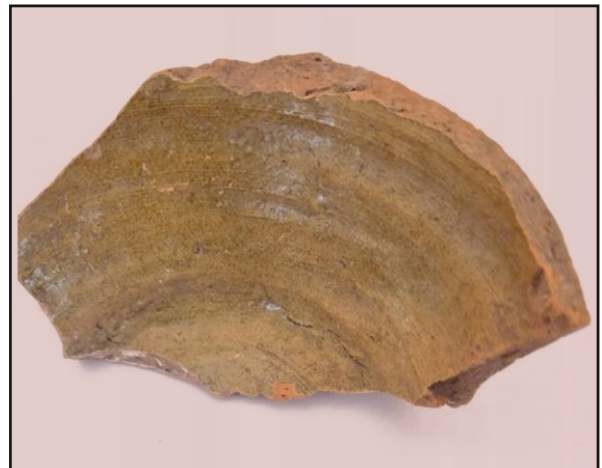
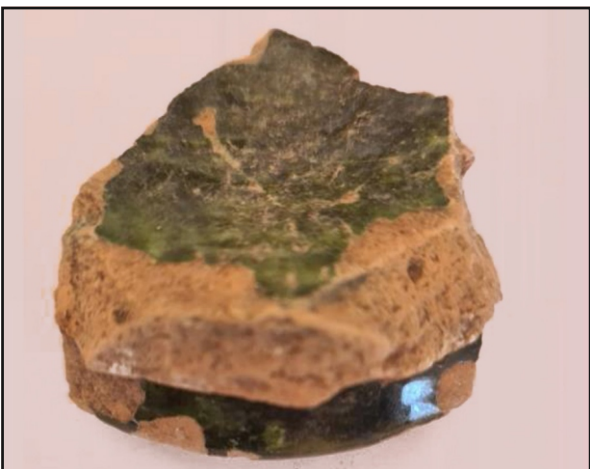
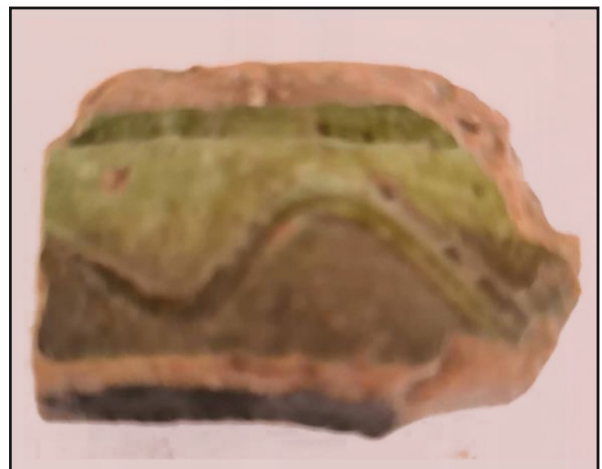
რუსული სამხედრო ეკლესია
მოჭიქული კერამიკის ფრაგმენტები

სხვადასხვა ეპოქებში ეკლესიის ეზო არაერთხელ გადაუთხრიათ, რის გამოც კულტურული ფენები სრულად განადგურებულია. იშვიათად გვხვდება კრამიტის და უსახური კერამიკის ფრაგმენტები.
