საავტომობილო გზების ხარისხის უზრუნველყოფის ორგანიზაციული და ტექნიკური ხასიათის პირობები

მერაბ ბარათაშვილი¹, თორნიკე ბარათაშვილი²

Organizational and technical conditions of highway quality assurance

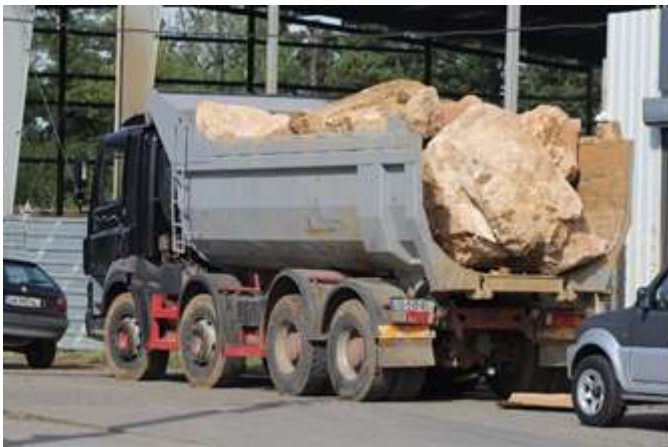
სურ.1.

სურათი 1, წარმოდგენილია შემთხვევა რითაც დასტურდება რომ ქალაქის ცენტრალურ უბნებში, ახლად რებილიტირებულ ქუჩებში სავალ ნაწილზე ხშირად გადაადგილდება სატვირთო სატრანსპორტო საშუალება, რომლის დერძზე მოსული დატვირთვა მნიშვნელოვნად აღემატება ტექნიკური პირობებით გათვალისწინებულ და აქედან გამომდინარე შესაბამისი რეგულაციებით დადგენილ

ნორმებს. რის გამოც პირველ ეტაპზე ასფალტის საფარი კარგავს კავშირს მიწის ვაკისის ზედაპირთან, მოგვიანებით წარმოიქმნება ტალღები და მიკრო ბზარები რის შემდეგაც იწყება საფარის მნიშვნელოვანი დაზიანების ხანგრძლივი დინამიურად განვითარებადი პროცესი.

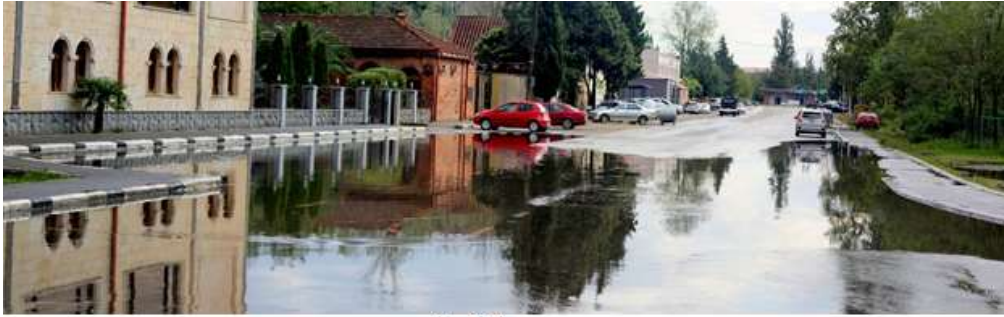
სურ.2.

სურათი 2. წარმოდგენილია ქალაქის ახლად რეზილიტირებული ქუჩა რომელის

მნიშვნელოვანი ზომის ფართი, არცთუ ისე ხანგრძლივი წვიმის დროს ასე მასშტაბურა, სავალი ნაწილს მთელ სიგანეზე იტბორება. ამ შემთხვევაში აშკარაა რომ გეოდეზიური სამუშაოები არასათანადოდ იქნა შესრულებული ან და მშენებლობისას არ იქნა გათვალისწინებული გეოდეზიური სამუშაოებისას მოცემულ საგზაო საფარზე ზედაპირის საკონტროლო წერტილების ნიშნულები. ცხადია რომ ამ უბანზე მცირდება ტრანსპორტით უსაფრთხოდ გავლის შესაძლებლობები და გზის საფარის დაზიანების გარეშე ექსპლუატაციის ვადა. სურათი 3, წარმოდგენილია შემთხვევა სადაც მკაფიოდ ჩანს რომ გზის პირა ღია ღვარსადენზე დროულად განხორციელებული მარტივი გაწმენდითი სამუშაოებით შეჩერდებოდა სავალ ნაწილზე წყლის უკონტროლო გადაადინების პროცესი, ამით უზრუნველყოფილი იქნებოდა გზაზე უსაფრთხოდ გავლის შესაძლებლობა და პროექტით გათვალისწინებულ ვადებში შენარჩუნდებოდა ასფალტის საფარის მთლიანობა.

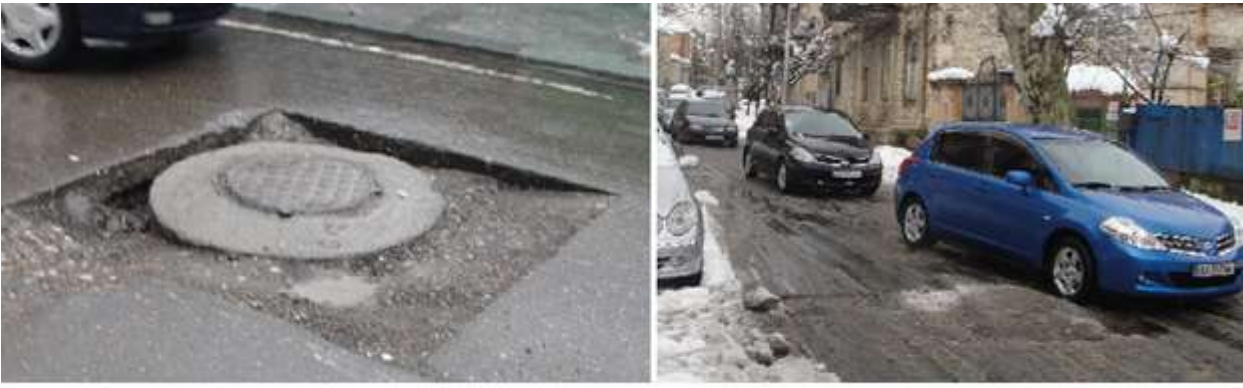
სურ.4.

განსაკუთრებით საინტერესოა შემთხვევები რომელიც პროცესის სწორად მართვასთანაა დაკავშირებული და მართვის პროცესებში არსებული ხარვეზები ხშირად სავალ ნაწილზე მნიშვნელოვანი უხერხულობისა და არის შემთხვევები როცა კოლაფსის გამომწვევი მიზეზიც ხდება. ქუჩის პირას მოწყობილი ობიექტის საკანალიზაციო ქსელში ჩართვის მიზნით, სამუშაოთა დასრულებიდან რამდენიმე თვეში გადაითხარა ქალაქის მაგისტრალურ ახლად რეზილიტირებული სავალი ნაწილი, სურათი 4.

ამ ობიექტის ქსელში ჩართვისათვის სათანადო სამუშაოები სასურველი იქნებოდა გზის რეაბილიტაციისას განხორციელებულიყო. ქსელის გამართვისა და საკანალიზაციო ჭის გვიმის მოწყობის შემდეგ სამუშაოები მიტოვებული იქნა და არ მოხდა დროულად თხრილისა და გვიმის გარშემო დაზიანებული მიწის ვაკისის ამოვსება და ამოჭრილი საფარის მოწყობა, თოვლი სახით მოსულმა ნალექმა იქ არსებული სიტუაცია გაართულა და სასწავლო დაწესებულებების, კლინიკების და ქალაქის შემოსასვლელ გასასვლელისაკენ მიმართულ ქუჩაზე სატრანსპორტო ნაკადების გადაადგილებას არსებითი ხასიათის სირთულეები შეუქმნა. არასწორ დროს შესრულებული სამუშაო დროულად რომ დასრულებულიყო, ქალაქის ეს ნაწილი გადაურჩებოდა საკომოდ გრძელ საცობს და საცობში მოხვედრიები აცდებოდნენ შესაბამისი ხასიათის უსიამოვნებებს, ამის გასაკეთებლად კი მესვეურთაგან მხოლოდ სათანადო ყურადღებაისა და სასურველი ნების დემონსტრირება და მინიმალური დანახარჯები იყო საჭირო.

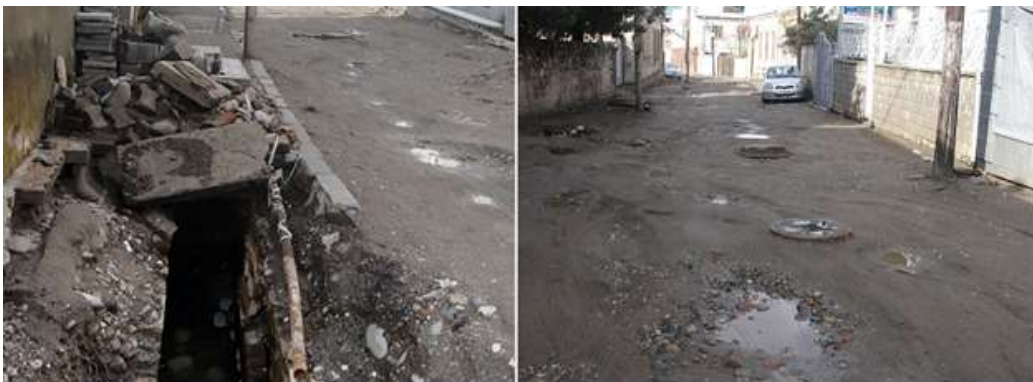
სურ.5.

ისე როგორც ყველა საინჟინრო ნაგებობის, საავტომობილო გზების მდომარეობა მნიშვნელოვნადაა დამოკიდებული იმ სამშენებლო კომპანიის პროფესიულ მიდგომებზე, შესაბამის რესურსების ხელმისაწვდომობასა და გამოცდილებზე რომელის შერჩევას წარმოებს ამა თუ იმ პროექტის განხორციელების მიზნით. სამწუხარო გამოცდილება ამ ქუჩასაც შეეხო, ტენდერში გამარჯვებულმა კომპანიას თანხის ნაწილი გადაეცა, ქუჩა ამ მდგომარეობამდე მიიყვანა სამუშაოს გაეცალა და თვეებია საზოგადოების ის ნაწილი რომელსაც სხვა გამოსავალი არ აქვთ ამ მდგომარეობაში მყოფი სავალი ნაწილით უწევთ სარგებლობა. სურათი 5.

ქალაქის ქუჩების სავალ ნაწილზე ასეთი მაგალითები ხშირია და საყურადღებოა რომ გამოვლენილი ხარვეზების გადაწყვეტა არ მოითხოვს მნიშვნელოვან დანახარჯებს და დროის დიდ ლიმიტს, ამით უზრუნველყოფილი იქნებოდა გზის გაზრდილი საიმედოობა და ჩატარებული სამუშაოების საგარანტიო ვადებში სრულფასოვნად შენარჩუნების შესაძლებლობა, ამით კი მიღწეული შედეგი კი ხელშესახები იქნებოდა.
