საავტომობილო გზების მშენებლობის მიმართ დამოკიდებულებით გამოწვეული შედეგები

მერაბ ბარათაშვილი¹, თორნიკე ბარათაშვილი²

Consequences caused by attitude towards construction of highways

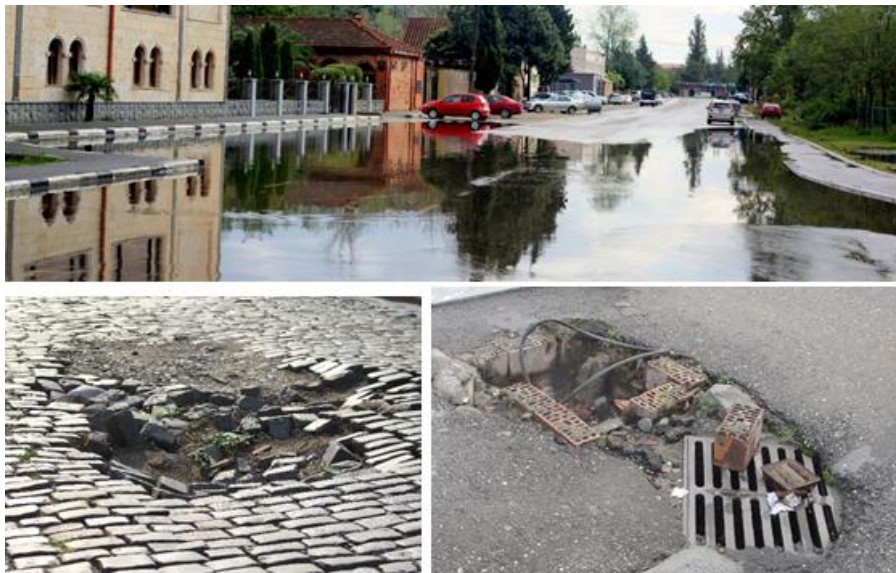
სურ.1. ქალაქის ქუჩებზე არსებული ხანგრძლივი პერიოდის მანძილზე აღმოფხვრას არ დაქვემდებარებული ხარვეზების მაგალითები

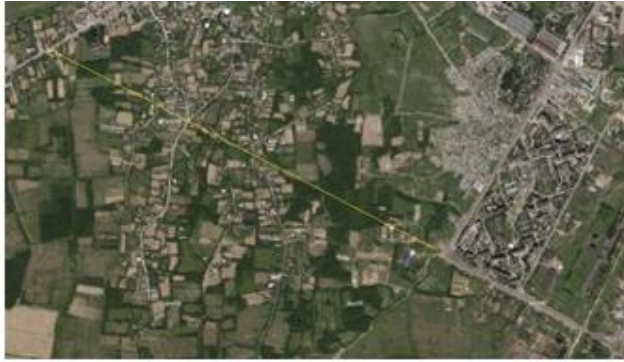
სურ.2. გზის შემდგომი განვითარების შესაძლებლობა

(სურათი 2), ქალაქს ექნებოდა სამხრეთის მხრიდან გზაასაქცევი, ნაცვლად იმისა რომ შენარჩუნებულიყო ამ მიმართულებით გზის მშენებლობის პერსპექტივა, გზის ამ მონაკვეთის კორიდორზე ქუჩის ირივე აღმოსავლეთ და დასავლეთის მიმართულებაზე გაიცა სამშენებლო ნებართვები და აგებული იქნა კაპიტალური ნაგებობები, მოეწყო ახალი ინფრასტრუქტურა, (სურ.3)

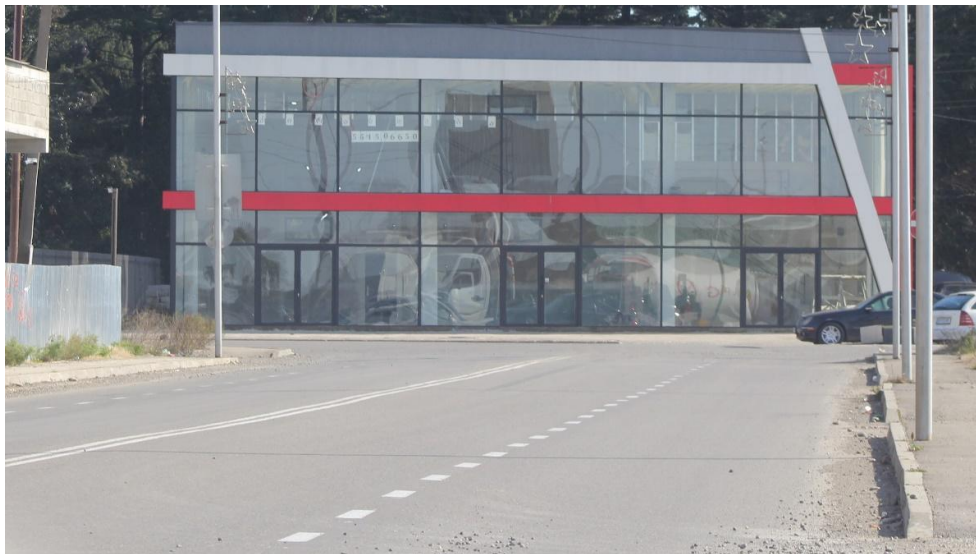
სურ.3. გზაასაქცევის ბოლოს დაგებული ნაგებობა რის გამოც სრულად დასრულდა აღნიშნული გზით ქალაქის განტვირთვისა და ტრანსპორტის მოხერხებულად გადაადგილების უზურუნველყოფის მიზნით სასურველ შედეგამდე მიყვანის შესაძლებლობა. რიონის მარცხენა სანაპიროზე ქალაქის გარეუბანში არსებულ რესურსების რეკრიაციული მიზნებით გამოყენება მიზანდასახული პროფესიული მიდგომებით შესრულებული გეგმით მნიშვნელოვან ახალ პერსპექტივას მოუტანდა ქალაქის განვითარებას, ამ გეგმას ცხადია სათანადოდ წესით მოწყობილი გზა უნდა დადებოდა საფუძვლად, ამ მიმართულებაზე

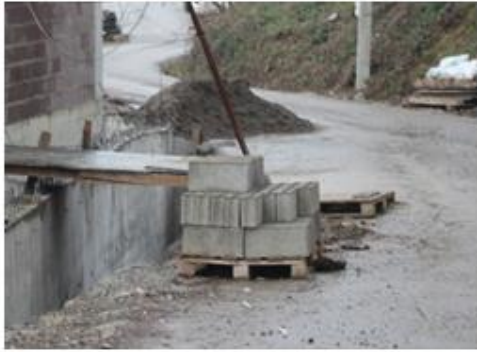
სურ 4. ნაგებობა გზის მიჯნაზე

ისედაც მცირე სიგანის სავალი ნაწილის მქონე გზის სავალი ნაწილის მიჯნაზე აგებულმა ნაგებობამ სერიოზული პრობლემები გაუჩინა ამ მიმართულებით სათანადო მოთხოვნების შესაბამისობაში მეტ ნაკლებად მოყვანილი გზის მშენებლობის შესაძლებლობას (სურ. 4). სრული რეაბილიტაციის წესით განახლდა ქალაქიდან გასასვლელის კიდე ერთ ვანისა და ბაღდათის მუნიციპალიტეტების მიმართულებით მიმავალი გზა, განახლდა მიწის ვაკისი, სათანადო ადგილებზე მოეწყო

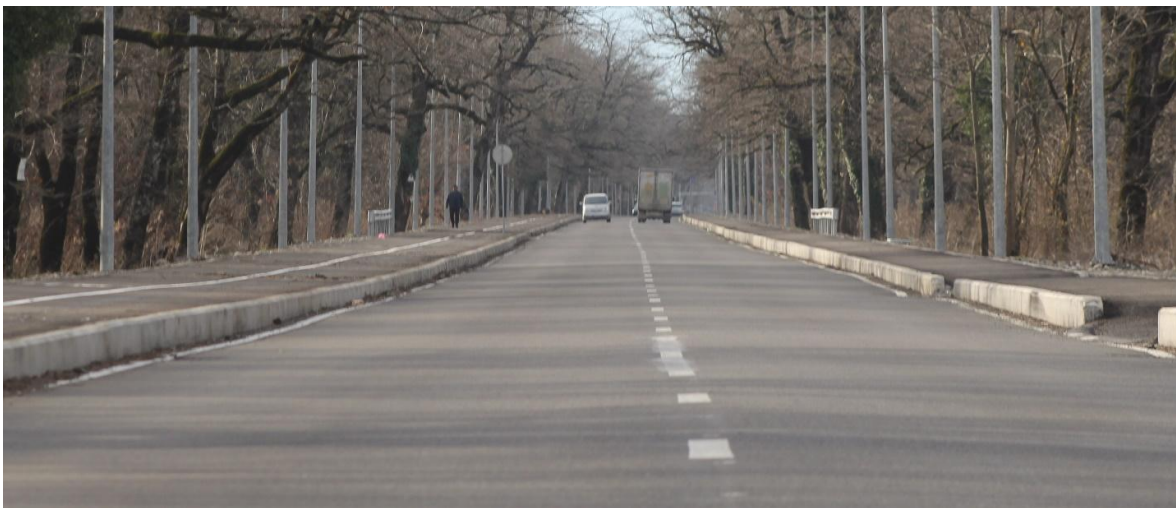
სურ.5. გზის სავალი ნაწილი ორივე მხრიდან 0.3 სიმაღლით შეზღუდული ბორდიურით და გზის ერთ მხარეს იმავე სიმაღლეზე ველო ბილიკი, დაუსახლებელ სივრცეებში გზის სავალი ნაწილის გვერდითი ზოლი მისი აუცილებელი ნაწილია, მის გარეშე მოწყობილ გზაზე მნიშვნელოვნად შემცირდა უსაფრთხოდ გადაადგილების შესაძლებლობები. რომ არა საავტომობილო გზის სავალი ნაწილის გვერდითი ზოლის აუცილებლობა, ავტობანს რომელსაც ჩვენ შემთხვევაში სამართლიანად ორზოლიანი ეწოდება არ ექნებოდა მესამე სათადარიგო გვერდითი სავალი ზოლი. რის გამოც არსებითად შემცირდებოდა მშენებლობის ვადები და 1/3 -ით შეამცირდებოდა გზის მშენებლობისათვის აუცილებელი მნიშვნელოვანი ფინანსური რესურსის მოცულობა. მოყვანილი რეალური მაგალითები აშკარაა გზების მშენებლობისას თუ მასთან დაკავშირებული შემდგარი შემთხვევებით დამდგარ შედეგებს, რომელიც გამოუსწორებლად აუარესებს გზის უსაფრთხოების მაჩვენებელს და ან სერიოზულად თუ სრულად არა ართულებს საგზაო ინფრასტრუქტურის და შესაბამისად ქალაქის სხვადასხვა ფორმითა თუ შინაარსით განვითარების შესაძლებლობებს.

მაღალი ხარისხით შესრულებული ღვარსადენის სისტემა. დაუსახლებელ მონაკვეთზე გზის გვერდითა ზოლის ნაცვლად სავალი ნაწილის ზედაპირიდან 0.3 მ სიმაღლეზე მოეწყო ტროტუარი გზის ამ მონაკვეთზე სავალ ნაწილ ერთი მიმართულებაზე 2.6 მ. სიგანითაა წარმოდგენილი (სურ.5.)
